## خان الزراكشة لوغاريتم القاهرة التاريخية

## خان الزراكشة

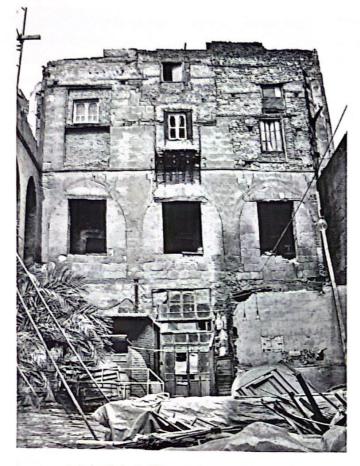
الخان من الداخل ويبدو على الصورة آثار الدمار الذي لحق به

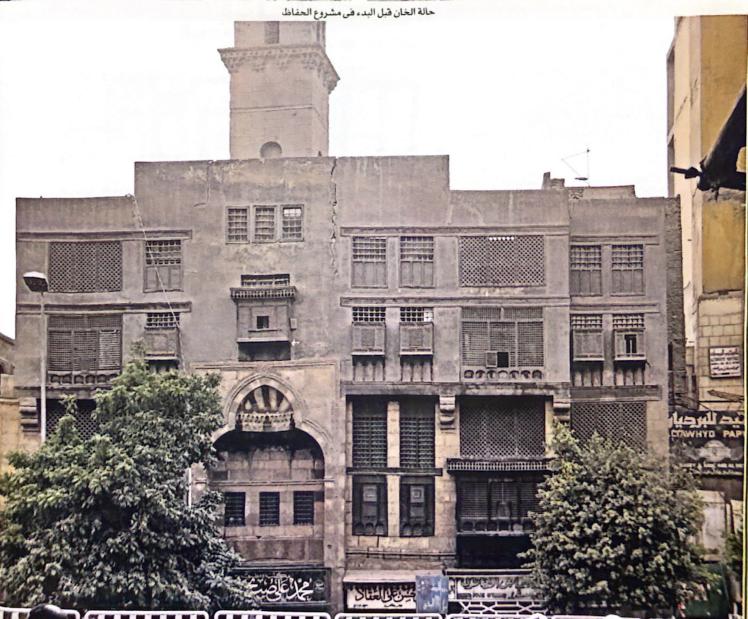
التعديلات والمخلفات المتراكبة بالصحن وغوق الأسطح

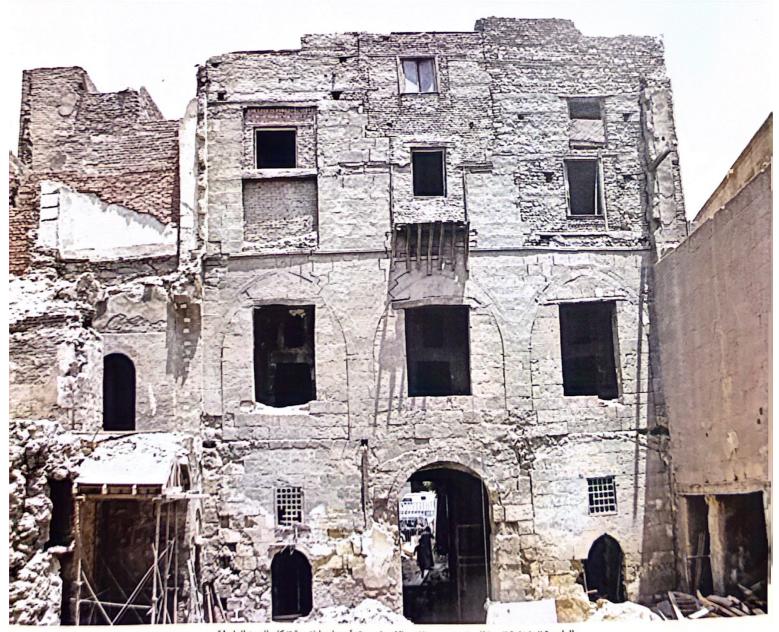
الواجهة الداخلية التريقاني في تدهور و انفصالات شديدة بأحجارها نتيجة تفكك المون الرابطة

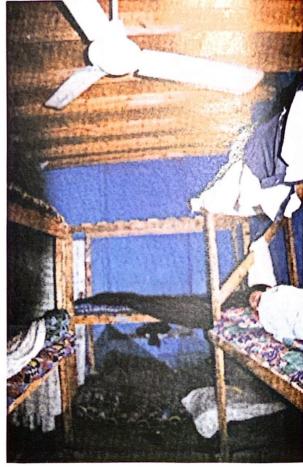
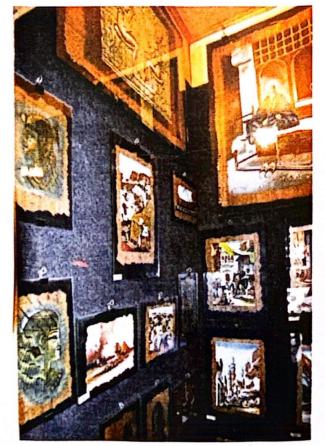
نماذج من التشويه البصرى أثرسوء الإستعمال

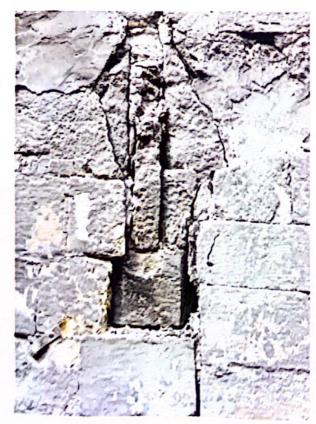
كان لاستخدام الخان كمطبعة دون رقابة واعية الأثر السيئ على الأثر فكمية تشوينات الكتب وآلات الطباعة كان لها الأثر السيء علبى العناصر الإنشائية للمبنى فتحركت بعض الأقبية ومالت حوائط المبنى المطلة على الصحن بالدور الأول علاوة على التغييرات الغير واعية للخلايا السكنية وذلك دون فهم جيد لطبيعة إنشاء المبنى كما انتشرت الشروخ نتيجة عن حركة أفقية في بعض الحوائط وفي المجمل كانت حالة المبنى الإنشائية متدهورة تدهورا خطيرا كاد أن يؤدي بمبنى من أجمل المباني بالقاهرة كما هاجمت الرطوبة الحوائط وأدى ذلك إلى تدهورها نتيجة الأملاح الناتجة عنها.

منازج من تدهور الأكتاف الحاملة

تم إزالة التعديات على الخلايا السكنية لإرجاعها إلى نظامها المعماري الأصلى كما تم حقن ومعالجة الأساسات وترميم حوائط الدور الأرضى وبالنسبة للأقبية والحوائط الغير مستقرة فلقد تم فكها وإعادة بناؤها وذلك باستخدام الأحجار القديمة لأنها غير آمنة إنشائياً مع تربيط الكتلة المطلة على شارع الأزهر بشرائح معدنية عوضاً عن فكها، وبالنسبة لسوء توزيع الأحمال فتم عتق الأحمال عن طريق عمل أسقف تخفيف للمناطق الضعيفة إنشائيا وبالنسبة لتأثيرات الرطوبة فتم حقن الحوائط لمعالجتها وترميم الأحجار التي تآكلت من الرطوبة كما تم استكمال الحوائط المتهدمة لدواعي تربيط إنشائي علاوة على ترميم العناصر الخشبية والأسقف واستبدال التالف منها كما تم الكشف عن الأرضيات وعن شبكة مجارير للصرف وإرجاع الأرضيات وفقاً لمناسيبها الأثرية وتم أخذ القرار باستكمال المفقود من الشبابيك والبياض بمون متوافقة مع الأصل الأثرى.

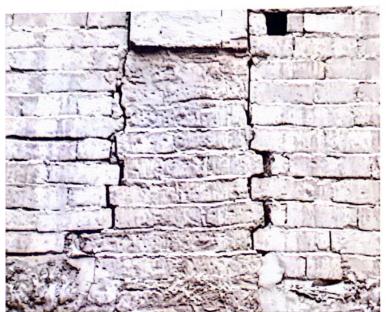
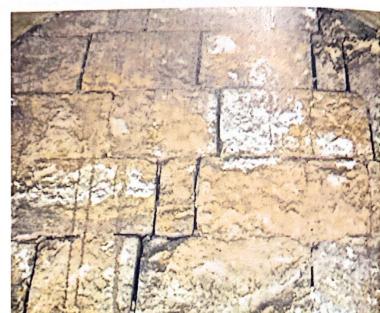
نماذج مختلفة لتفكك المون الرابطة لمواد البناء

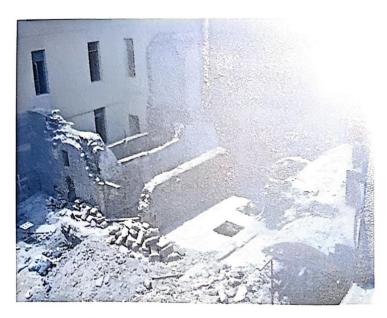
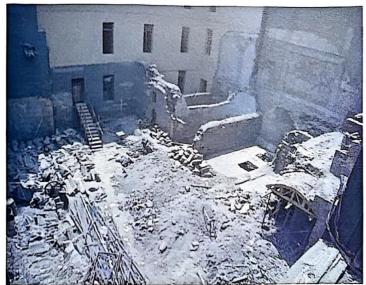
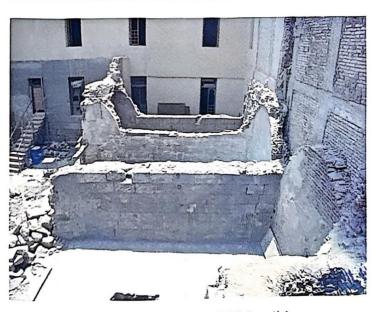
نماذج من الدلائل التي تم الاستكمال على أساسها

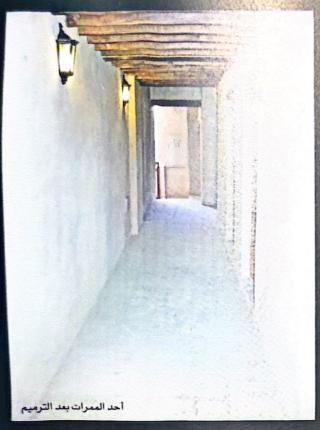
لقطة خارجية وداخلية لأحد الحواصل بعد الترميم

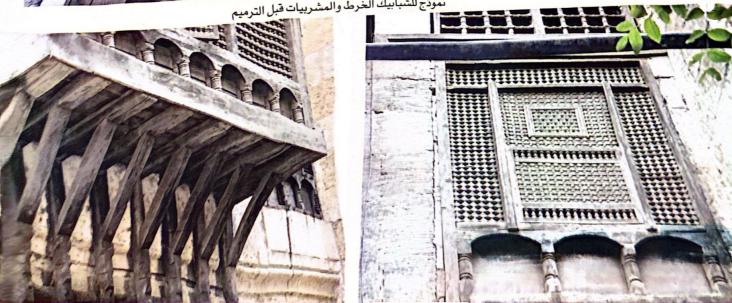
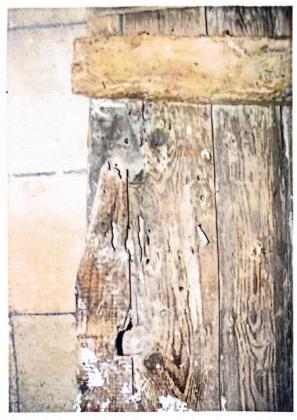
- تدهور حالة الأسطح الخشبية نتيجة لتراكم الأتربة والاتساخات .
- حدوث فقد لأجزاء خشبية بالأبواب وبعض قطع الخرط بالمشربيات
  - ظهور كثير من الشروخ والانفصالات
  - إنتشار بعض الاصابات الحشرية والميكروبيولوجية.

أحد أبواب الحواصل قبل الترميم

انفصال وفقد بأحد شبابيك الخرط

وقد تم التعامل مع كل عنصر خشبي تبعاً للحالة التي وجد عليها حيث تم في البداية توثيق مظاهر التلف المختلفة فوتوغرافياً ومعماريًا والتي أحدثت التلف الميكروبيولوجي، أعقب ذلك إجراء خطوات الترميم والمعالجة والمتمثلة في الآتي:

- تنظيف الأتربة بالطرق الميكانيكية باستخدام الفرش الناعمة ومضخات الهواء اليدوية.

- استخدام التنظيف الكيميائي بالمذيبات العضوية لإزالة الاتساخات الملتصقة وبعض طبقات الدهان المتهالكة والدهان المستحدثة.

- استكمال الأجزاء المفقودة والمتهالكة من الأبواب والمشربيات بنفس نوعية الخشب القديم

- إجراء عملية المعالجة البيولوجية للقضاء على التلف الحشري والميكروبيولوجي باستخدام المبيدات الموصى بها مع إعادة عملية التعقيم خلال فترة لا تتجاوز الأسبوع للقضاء نهائياً على أي إصابة.

- ملء الشروخ والإنفصالات وتدعيم الأجزاء المفككة.

- دهان الأخشاب باستخدام الجملكا وذلك لإعادتها إلى أصلها الأثري.

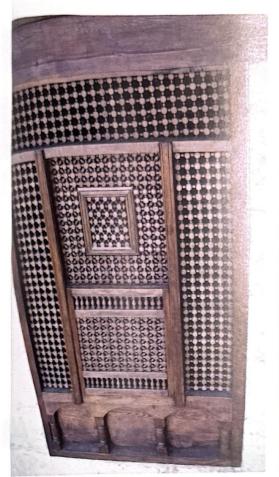
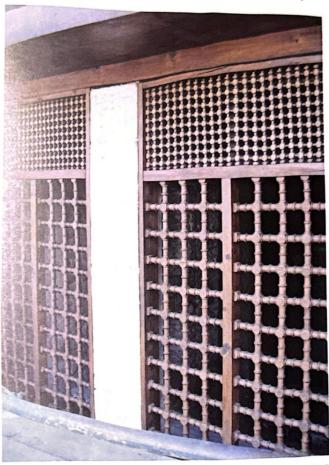
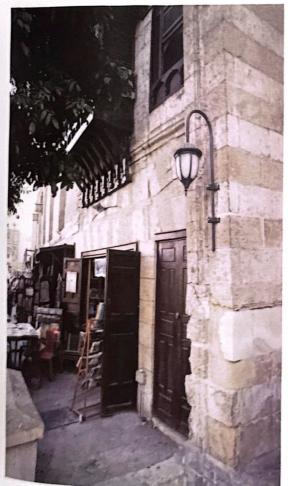
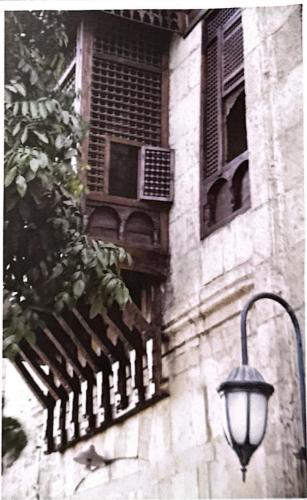
نماذج من العناصر الخشبية بعد الترميم

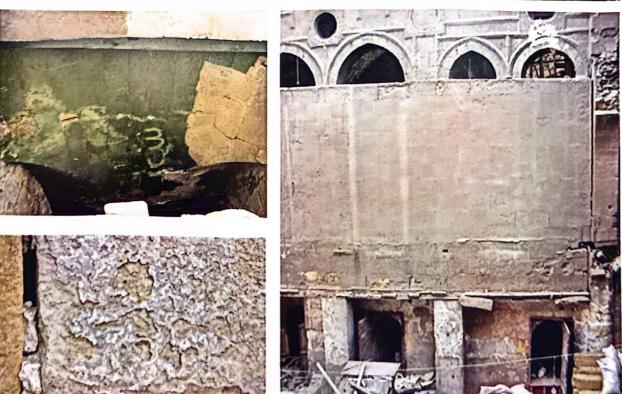
- طمس معالم بعض الحوائط الحجرية من خلال دهانها بطبقات من الجير أو طبقات من البياض المستحدث.

- ملء بعض اللحامات بمونة أسمنتية حديثة.

- انتشار التكلسات الملحية بالأحجار نتيجة لارتفاع منسوب المياه الأرضية بالجدران مما أثر بالسلب على سطح الأحجار وأحدث بها تآكل شديد.

لقد استهلت عمليات تنظيف الأحجار بإزالة طبقات البياض الحديث والجير وذلك بالطرق الميكانيكية اليدوية تلى ذلك تنظيف الأحجار باستخدام أسلوب بثق الحبيبات باستخدام ضغط الهواء ثم أزيلت المون الأسمنتية المتواجدة باللحامات وأعيد ملؤها باستخدام مونة لها نفس تركيب المونات القديمة، كما اعتمدت عمليات إزالة الأملاح على الإزالة الميكانيكية اليدوية ثم استخدمت كمادة البنتونيت والرمل.

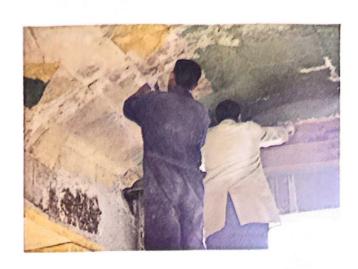
خطواط الترميم والمعالجة للحوائط الحجرية والطوب الآجر

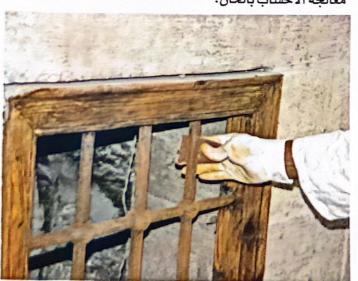
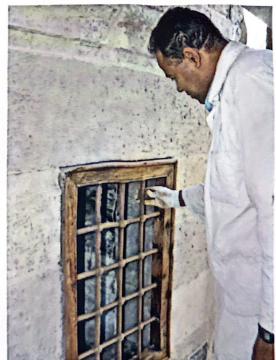
إزالة طبقات صدأ الحديد

وقد أعتمدت عمليات الترميم على البدء بالتنظيف الميكانيكي لإزالة طبقات الصدأ وذلك باستخدام الفرش المخصصة لذلك مختلفة المقاسات والنعومة كما تم الاستعانة بالفريزة ذات الرؤوس المختلفة لإزالة الطبقات الرقيقة من الصدأ إلى

أن تم التوقف فور الوصول إلى طبقة الباتينا الحميدة وتم عزلها باستخدام التانينا المذابة في الكحول ثم تم العزل النهائي بالبارالويد. وقد تم معالجة الإطار الخشبي ودهانه بنفس الكيفية المتبعة في معالجة الأخشاب بالخان.
